**ANTAKYA-GÜZELBURÇ BELEDİYESİ**  
**YERLEŞİM SAHASINA AİT**  
**JEOLOJİK VE JEOFİZİK**  
**ÖN RAPORU**

**AFET İŞLERİ GENEL MÜDÜRLÜĞÜ**  
**DEPREM ARAŞTIRMA DAİRESİ**

# **ANTAKYA-GÜZELBURÇ BELEDİYESİ YERLEŞİM SAHASINA AİT JEOLojİK VE JEOFİZİK ÖN RAPORU(JEOLojİ VE JEOFİZİK MÜHENDİSLERİ YORUM FARKI)**

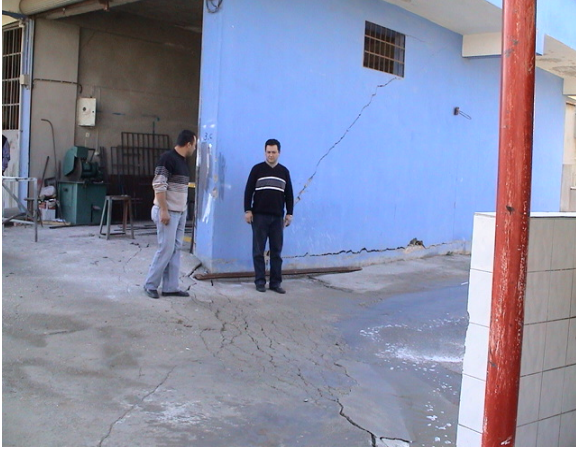
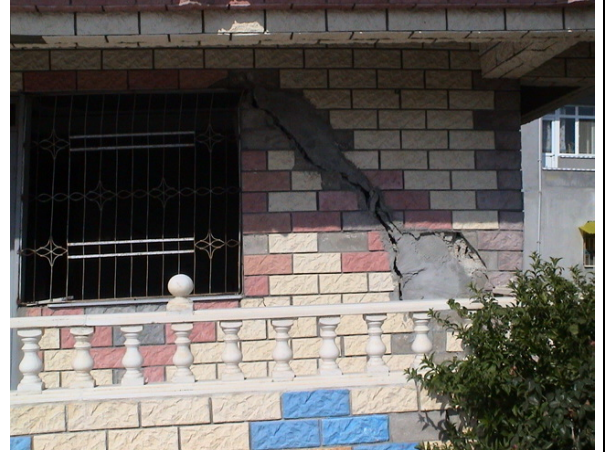
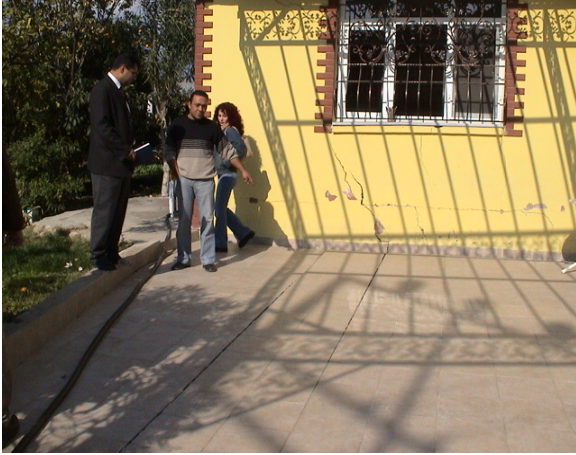
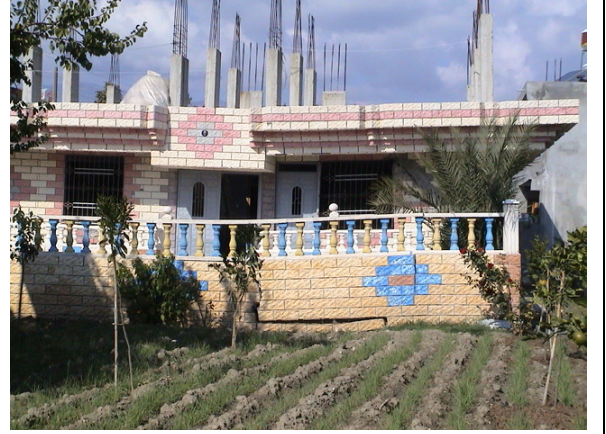
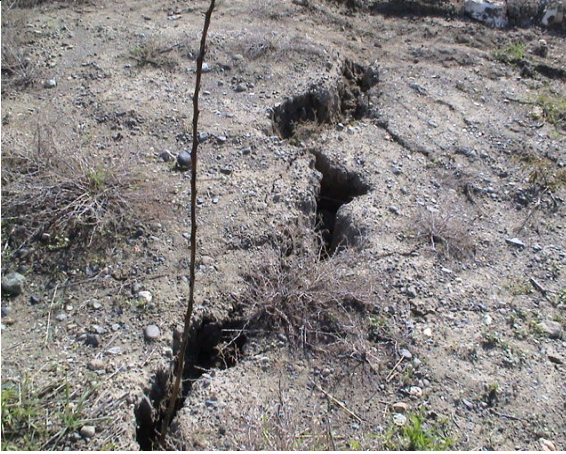
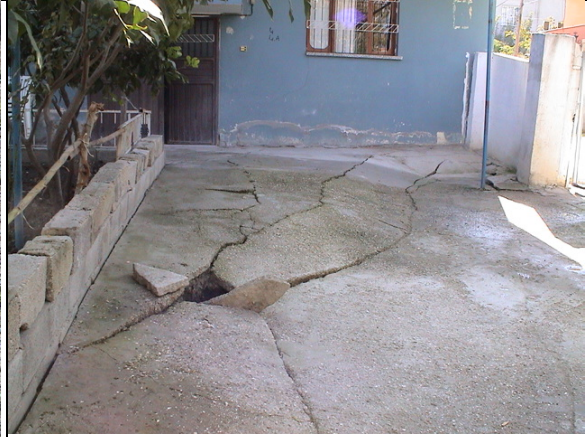
Şekil 2A.4- Bölgede kırıkların oluşturduğu yapısal hasardan görüntüler.

Örneğin, Şekil(2b-1) de darbe adedi-derinlik [N-H] ilişkilerinden hesaplanan Sarı evin (şekil 2A-4) oturduğu zeminin taşıma gücü değerleri görülmektedir. Bu ev emniyetli görülmeyerek terk edilen yerleşim yeridir ve takriben 30 yıl kadar önce yapılmasına rağmen 2004/2005 yıllarında meydana gelen deformasyon nedeniyle Ev içinde taban da ve yan duvarlarda genişleyerek devam eden kırıkların izlendiği bir örnektir. Bu evin oturduğu zeminin ilk bir metresinde taşıma gücü değeri 5.3 ton/metrekare olarak  $[0.6 \text{ kg/cm}^2]$  hesaplanmıştır.1968 yılından günümüze kadar **aktif heyelan sahalarında** [örneğin Sinop ve Avcılar heyelan sahaları]elde edilen taşıma gücü değerlerine eşdeğerdir. Benzer şekilde Sarı evin batı kısmında Hızarın karşısında yapılan bir konik penetrasyon ölçüsü evin hemen önünde belirgin çökme ile dikkatleri çeken bir noktada tamamlanmış ve şekil 2B-2 de sunulmuştur. Sarı evin taşıdığı özelliklere benzer tarzda taşıma gücü değeri  $0.4 \text{ kg/cm}^2$  olarak ilk 50 cm derinliği karakterize etmektedir. Gerek Sarı evin zemininde ve gerekse Hızarın hemen karşısında çökmelerin görüldüğü kesitlerde  $0.4$  ve  $0.5 \text{ kg/cm}^2$  taşıma gücü değerlerinin hemen altındaki kil seviyesinde  $1.3$  ve  $1.4 \text{ kg/cm}^2$  taşıma güçleri elde edilirken mezarlığın hemen yakınındaki hiçbir yapısal hasar göstermeyen zeminde bu değerler  $2.0 \text{ kg/cm}^2$  değerlerine yükselmiştir. Sarı evin zemininde yaklaşık 2 metreden sonra taşıma gücü  $7.4 \text{ kg/cm}^2$  yüksek değerlere erişmektedir. Bina temeli bu yüksek taşıma gücüne sahip iki metre derinliği esas alarak yapılmış olsaydı belki de büyük çapta zarar görülmeyebilirdi. **Ancak bina çok ince bir temele sahip olduğundan ve bina temelinin sadece taşıma gücünün  $0.6 \text{ kg/cm}^2$  gibi çok düşük değerlerde bulunan zemin üzerinde yerleşik bulunması nedeniyle yüzeyde gelişen deformasyondan dolayı önemli ölçüde etkilenmiş görülmektedir.**

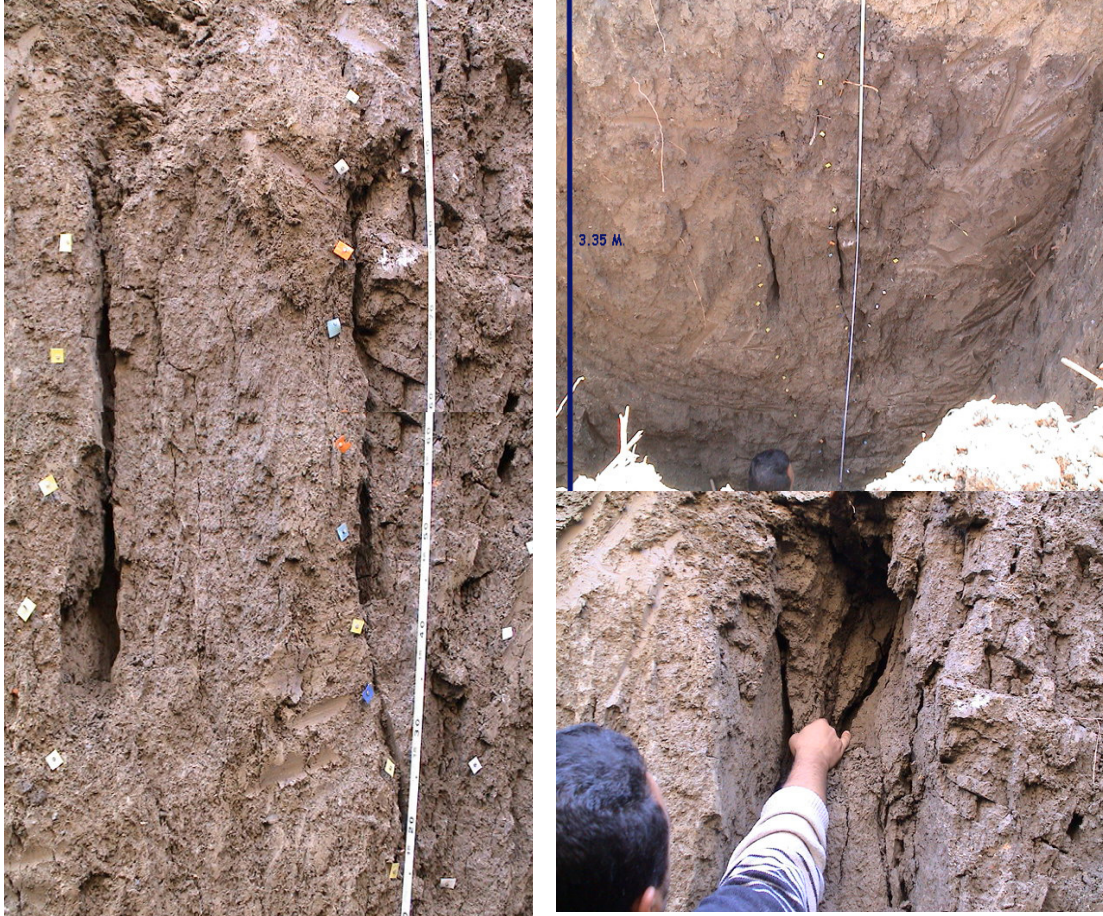
Şekil 2A.5-1 nolu hendekten görünüm

Kırıklara neden olan mekanizmanın anlaşılabilmesi için, kırık üzerinde hendek açılmış ve hendek duvarlarında yer alan birimler incelenmiştir. Hendek 3.35m derinliğe kadar kazılmış ve en üstte 15-20 cm kalınlığında güncel bir toprak seviyesi, hemen altında kahve renkli yüksek plastisiteli, arada ince silt killi bantlar içeren kalın bir kil yer almaktadır. 3.50 m derinliğe kadar yer alan birimlere bakıldığında; kırığı oluşturan alanın genel olarak killi birimlerden meydana geldiği söylenebilir. Kırıkların yüzeyden itibaren 3.50 m. derinliğe kadar kılcallaşarak sonlandığı gözlenmiştir. Kırıkların doğrultusu K 5-10° B olarak ölçülmüştür.(JEOLOJİ MÜHENDİSİ YORUMU)

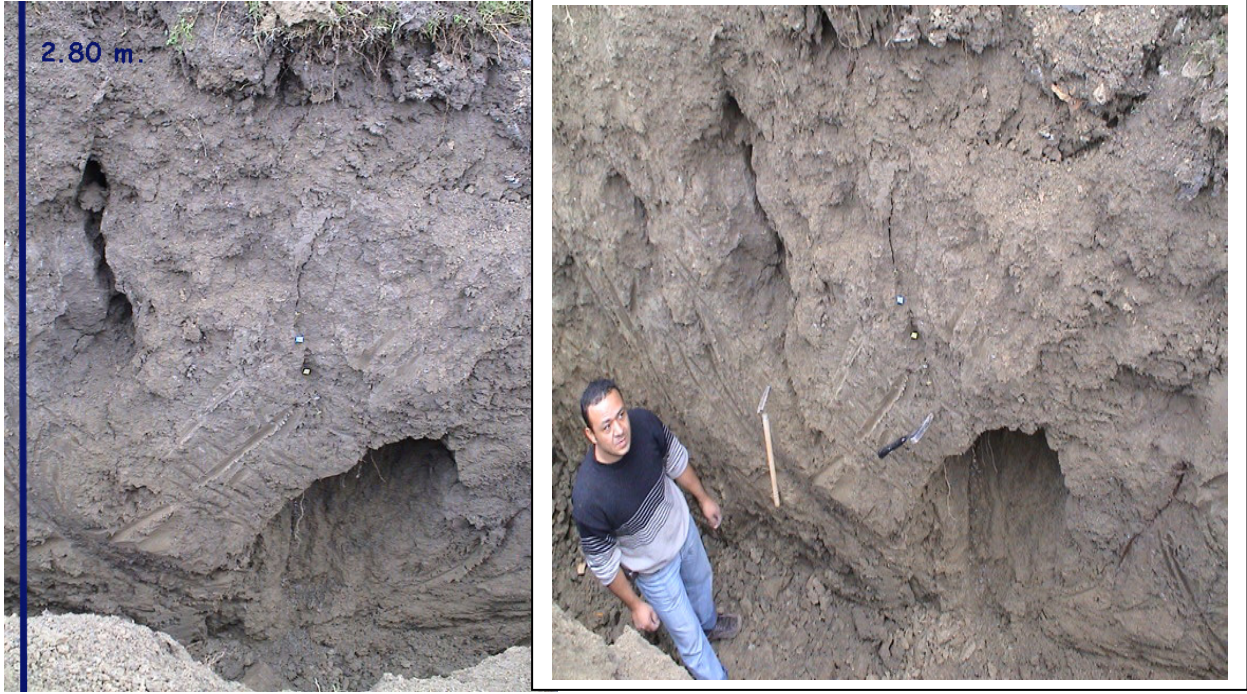
Şekil 2A.6- nolu hendekten görünüm1er

Bu hendekte de kırıkların 3 m. den sonra kılcallaşıarak sonlandıđı gözlenmiştir. Hendek içindeki birim yine su içeriđi fazla olan kahve renkli kildir. Hendek içerisinde yarıklar boyunca herhangi bir tektonik kökene işaret edebilecek düşey ya da yatay atım gelişmemiştir. Burada yapılan ölçümlerde K 5-10 D doğrultu ölçülmüştür. TPAO sismik çalışmaları sırasında jeofon kablolarının köstebekler tarafından zarar gördüğü bizlere bildirilmiştir. Oldukça büyük çapta gelişim gösteren silindirik boşluklar köstebek yuvalarıdır.

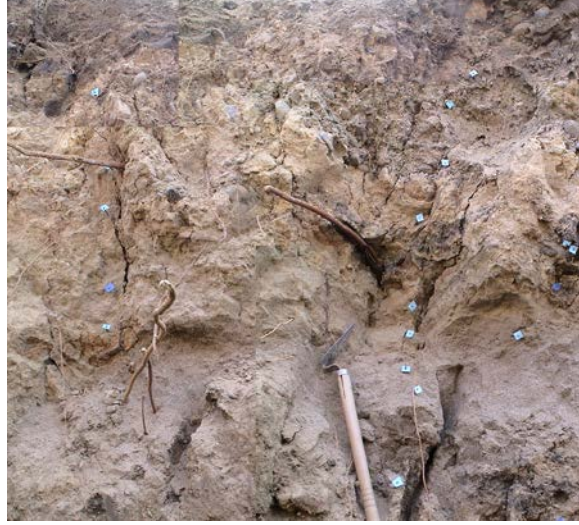
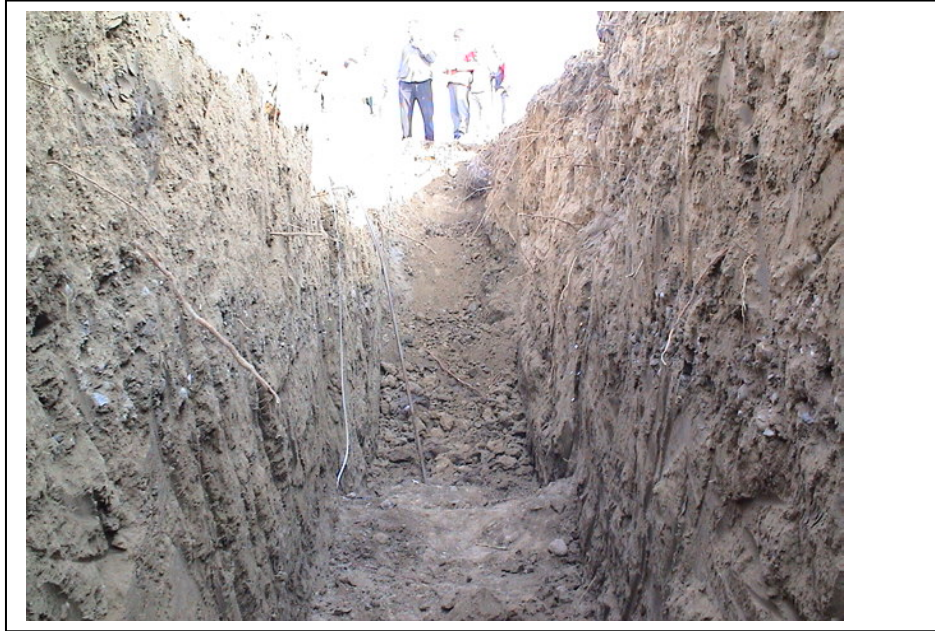
Şekil 2A.7- 3 nolu hendekten görünümeler

Bu hendek Asi Nehri kenarında nehre paralel, gözlenen kırıklara da dik olarak açılmıştır. Kırıkların doğrultusu K 5-10 B olarak ölçülmüştür.

Hendek 2.80 m. derinliğinde açılmış ve kırıkların 2 m. den daha derine gitmediđi gözlenmiştir. Bu hendekte de birimler kahverengi yüksek plastisiteli kilden oluşmuştur. (Jeo. Müh. yorumu)

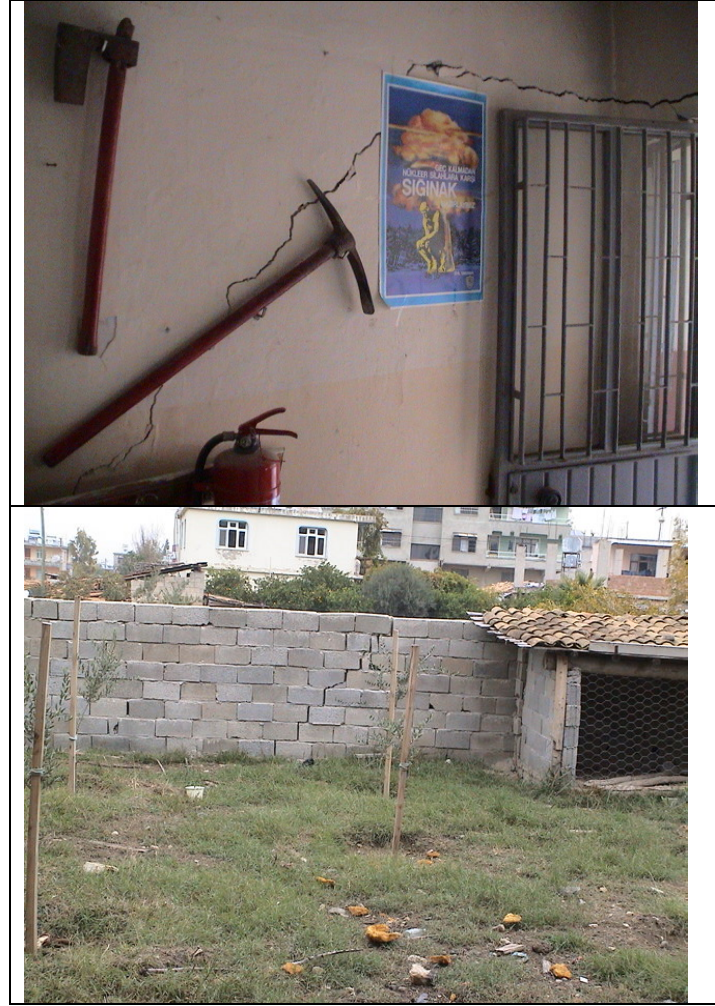
Kırık sistemlerinin devamlılığının araştırılması amacıyla Asi Nehri'nin güneydoğusuna doğru gözlemsel olarak jeolojik çalışmalar yapılmıştır. Güzelburç yerleşim yerinde görülen yarıkların istikametinde yüzeyde bir yarığa rastlanmadığı halde; çalışma sahasından yaklaşık 1,5 km güneyinde Maşuklu İlköğretim Okulunda yapısal hasar gözlenmiştir. Bu hasar Güzelburç Beldesinde görülen yapısal hasara benzerlik göstermektedir. Yapısal hasardaki bu benzerlik yarıkların Asi Nehri'ni geçerek Güzelburçtan Maşuklu'ya doğru devamlılık arz ettiğini düşündürmektedir.

Şekil 2A.8.Maşuklu İlköğretim Okulu ve bahçe duvarındaki yapısal hasarlardan örnekler
